”Mysing-båtarna hör till ”sista” generationens träbåtar. De tillverkades i en tid då plastbåtar började dyka upp på marknaden.”

land 1965. Mysing-båtarna var relativt vanliga. De fanns i lite olika storlekar, både med utom- och inombordare och traditionell rak axel, eller som i det här fallet med Volvo B18 och AQ 100-drev.

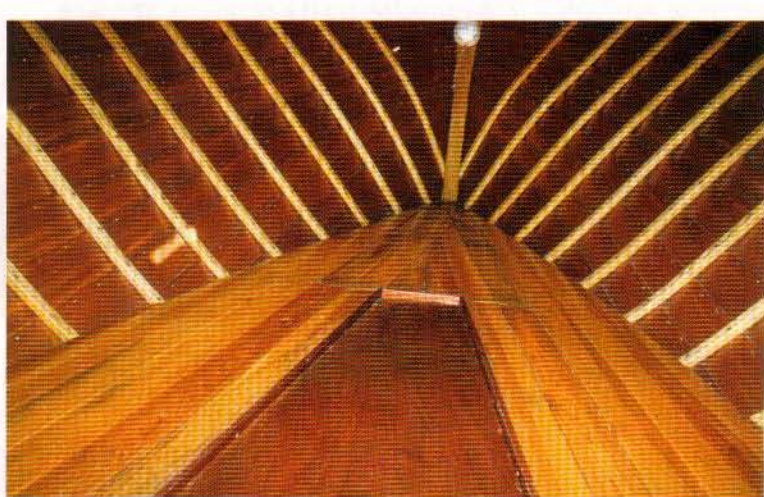
Ruffen ser hel och fin ut men det viktigaste stället att kolla är däcket insida, det vill säga rufftaget, för att upptäcka om fukt trängt igenom.

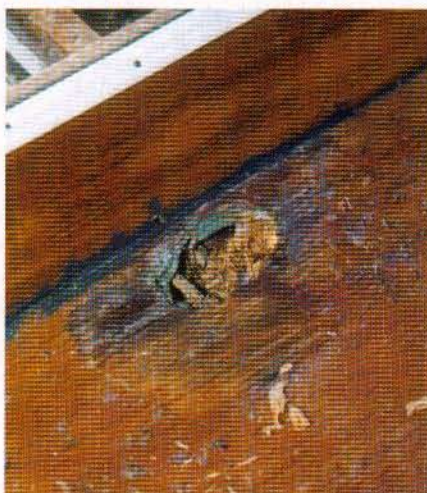
Han upptäcker ett fult hål med torröta i skarndäck på babordssidan.

– Det har nog börjat med en spricka. Vi ska titta på andra sidan också.

– Jag tror den här skadan uppkommit genom att båten slagit i sjön under lång tid.

Torröta på skarndäck vid vindrutekarmen, precis intill skottet (som troligen är rötskadat även det). Skadan har börjat som en spricka, troligen orsakad av att båten slagit i sjön under lång tid.

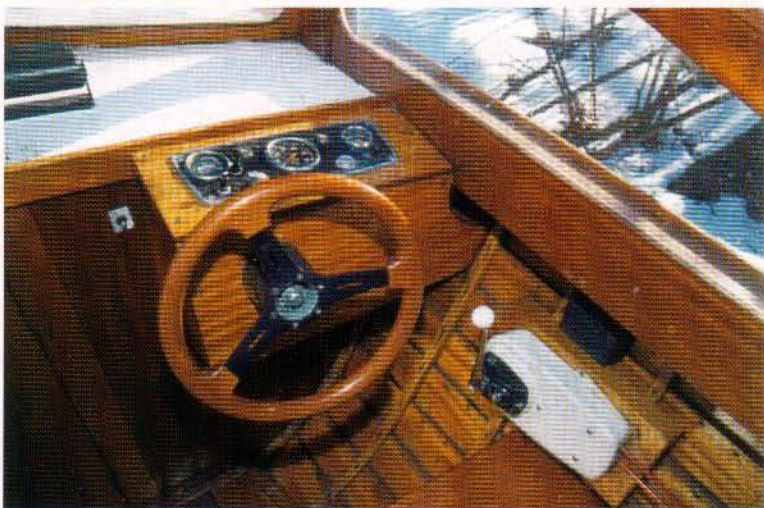
Ratten är utbytt mot en modernare variant, instrumentpanelen original Volvo Penta. Idealet är att först besiktiga båten på land, därefter i sjön så motor, mätare, styrning och reglage kan kontrolleras.

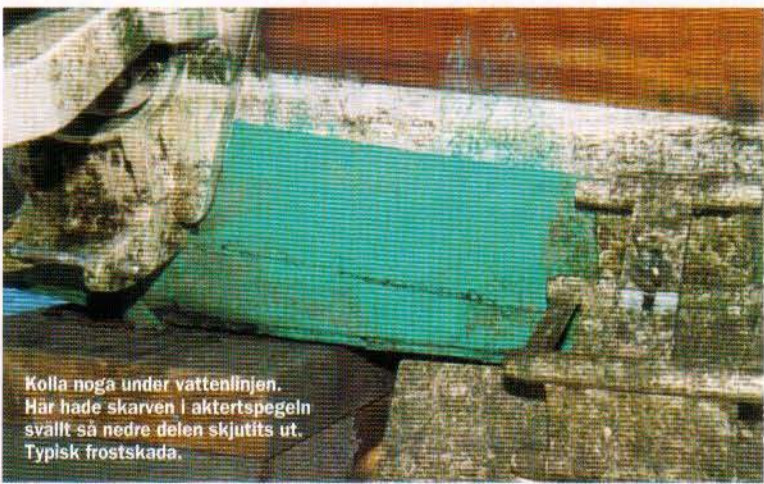
– Akterspegeln är sönderfrusen här i skarven. Du ser att det svällt här, säger Jörgen och pekar på ett ställe under vattenlinjen.

Kolla noga under vattenlinjen. Här hade skarven i akterspegeln svällt så nedre delen skjutits ut. Typisk frostskada.
