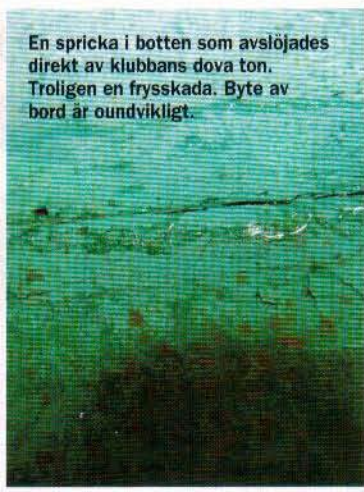
En spricka i botten som avslöjades direkt av klubbans dova ton. Troligen en frysskada. Byte av bord är oundvikligt.

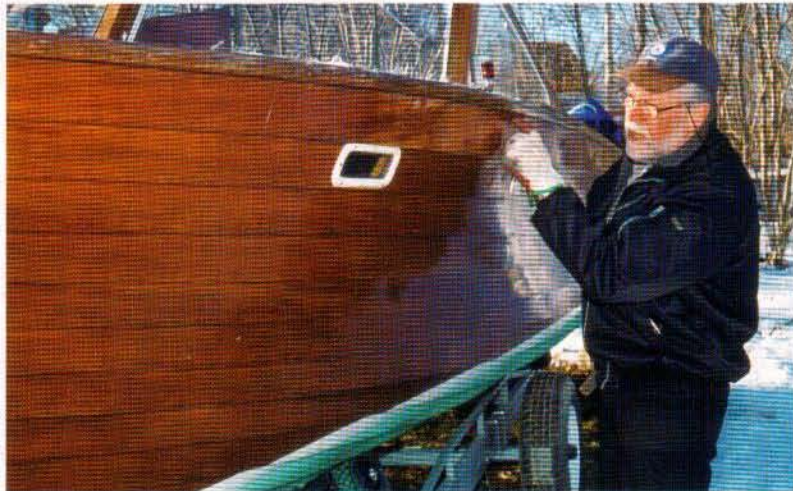
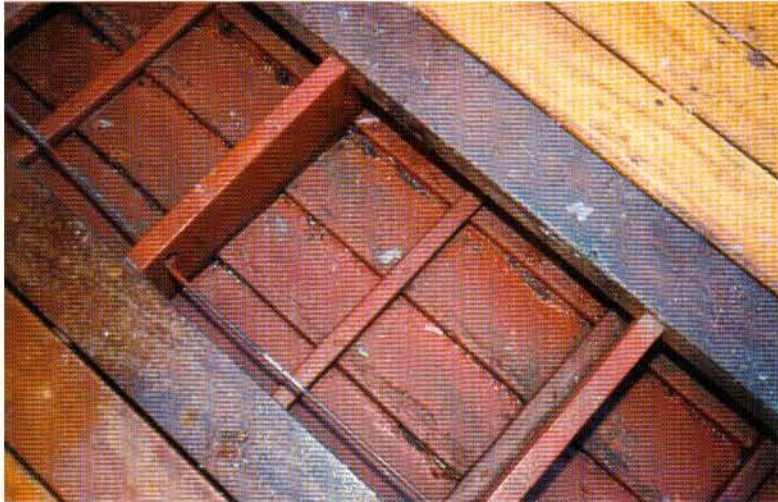
Plugghålerna på Mysing-båtarna är spacklade. Bordläggningen ser blank ut på håll men har fula sliprepor. Renskrapning bör undvikas i möjligaste mån. Bättre att varje år hasa ner ytlagret. Använd riktig fernissa, ej lack.

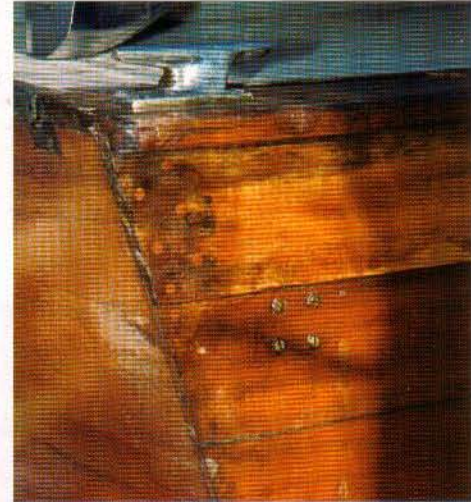
De översta borden hade släppt från ramträet i akterspeglens och någon hade dragit i nya skruv och pluggat hålen.

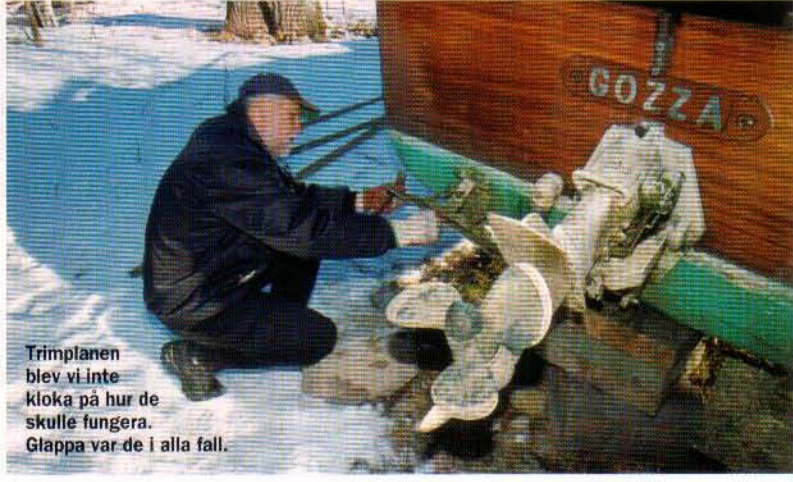
Trimplanen blev vi inte kloka på hur de skulle fungera. Glappa var de i alla fall.
