Detaljerat besiktning utlåtande

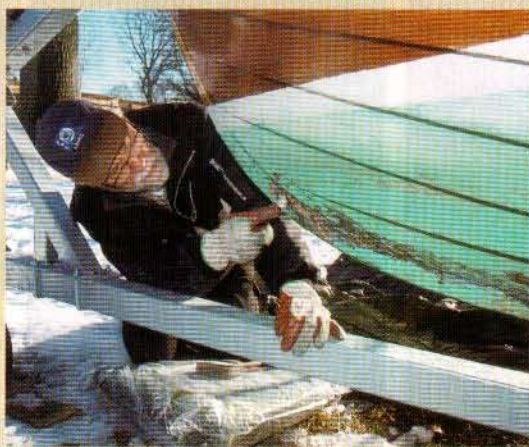
Skarven, spunningen, där kölplanken möter stävplankan, är ett väldigt känsligt ställe. Skrapa bort färgen och inspektera noga.

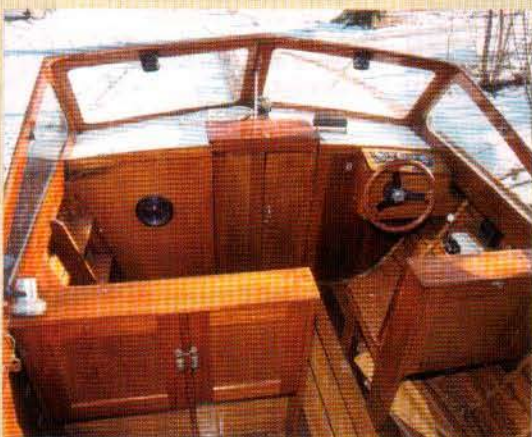
Ruffdörrarna har svällt och går inte att stänga. Men de är lätta att hyvla av en bit.

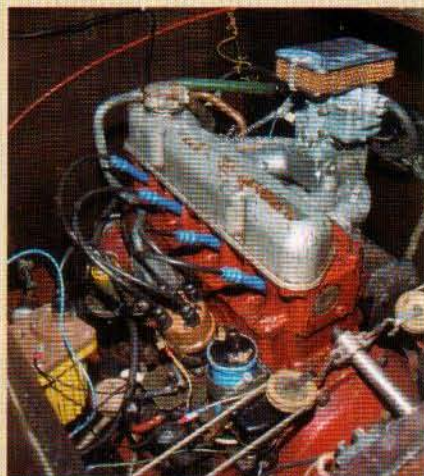
B18 med AQ 100-drev är aldrig fel. Ägaren Stefan hade haft problem med Stromberg originalförgasaren och monterat en Weber. Bränsleledningen var dåligt klamrad, batteriet stod löst på ena sidan men bör vara placerat utanför motorrummet och stå i en syrabeständig plastlåda som är ventilerad till utsidan av båten.
