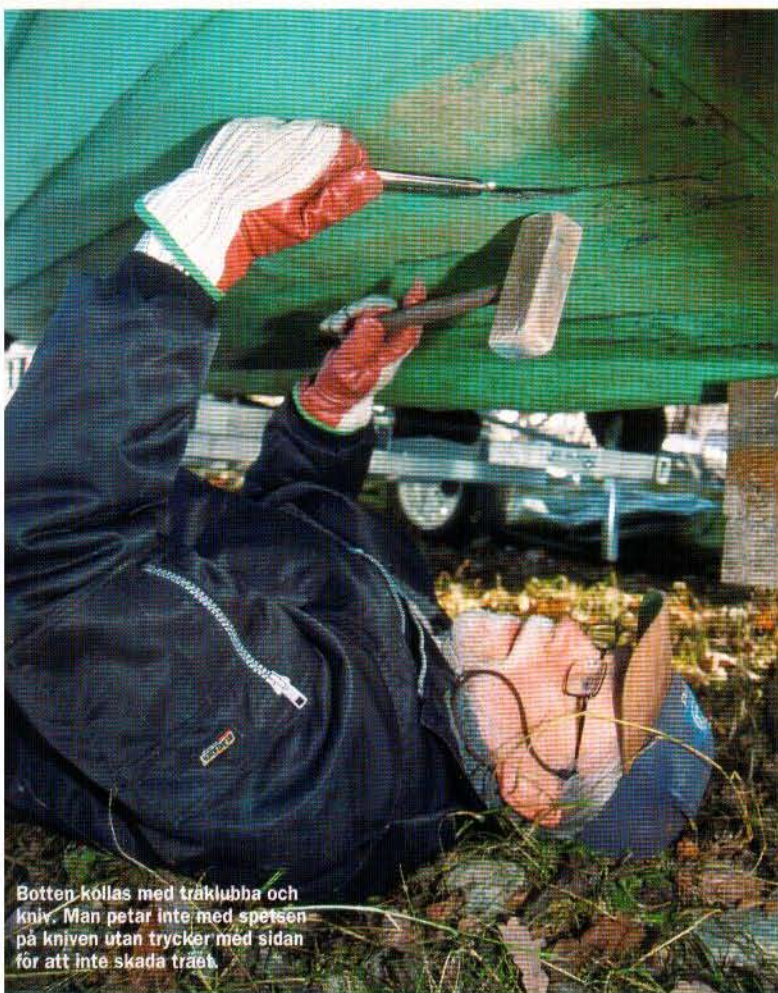
Botten köllas med träklubba och kniv. Man petar inte med spetsen på kniven utan trycker med sidan för att inte skada träet.

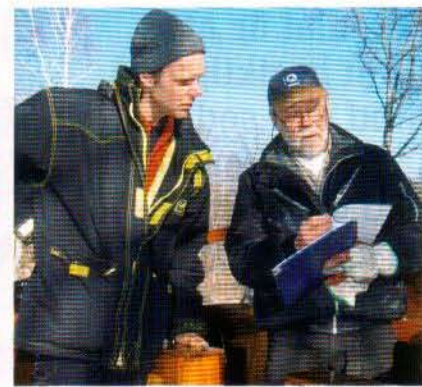
Jörgen noterar konditionen i fyra graderingar. 1: Ingen anmärkning, 2: Slitage, åldersförändring, 3: I behov av utbyte eller annan åtgärd, 4: Ej godtagbar av säkerhetsskäl.

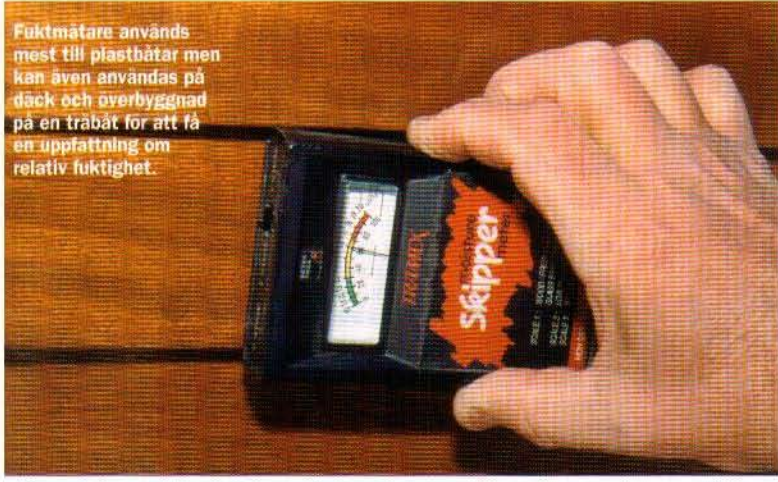
Fuktmätare används mest till plastbåtar men kan även användas på däck och överbyggnad på en träbåt för att få en uppfattning om relativ fuktighet.
